제목	적재함 보조 지지대(고정장치) 설치	코드	657
장치	○ 물품적재장치		
신청 사유	○ 화물자동차의 물품적재장치(적재함)의 변형을 방지하기 위해 보조 지지대를 설치하는 경우		
근거 법령	○ 「자동차관리법」 제34조 ○ 「자동차관리법 시행규칙」 제55조

승인
조건

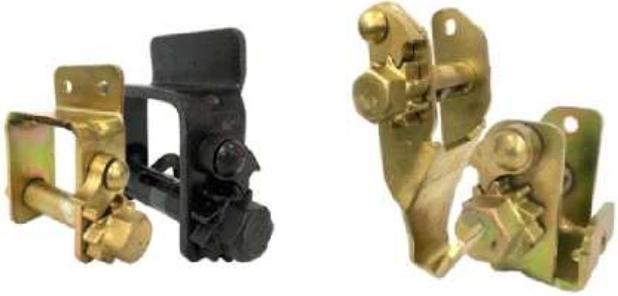
<p>부착바</p> <ul style="list-style-type: none"> - 와이어나 로프 등을 사용하여 물품적재장치에 고정하기 위한 고정장치

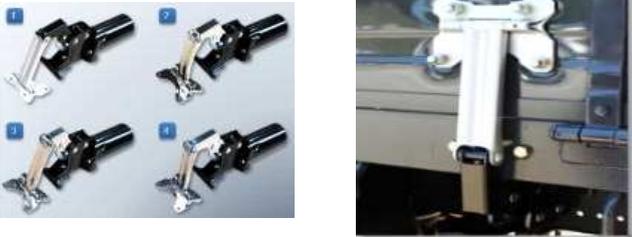
<p>슈퍼링크(파워링크)</p> <ul style="list-style-type: none"> - 적재함 문의 열고 닫을 때 개폐를 작은 힘으로 열고 닫을 수 있도록 설치되는 개폐 관련 장치

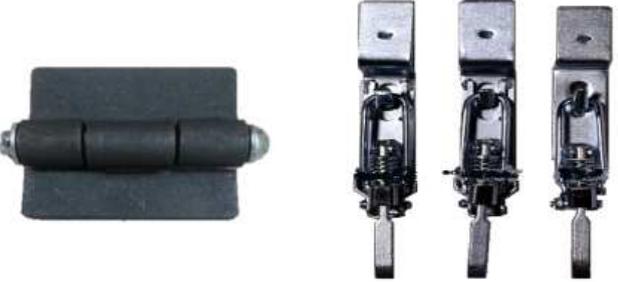
<p>경첩</p> <ul style="list-style-type: none"> - 여닫이문을 달 때 한쪽은 차체, 한쪽은 문에 고정하는 철물 -스톱바 - 적재함 문을 고정하는 고정장치

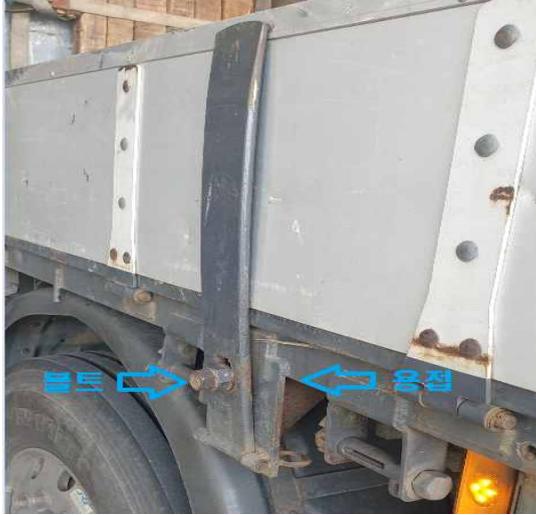
일반형 화물자동차 구조
 물품적재장치(차체)에 1개소 이상 견고히 고정 (용접)하여 낙하사고의 위험이 없는 구조로 볼트로 추가 고정한 경우

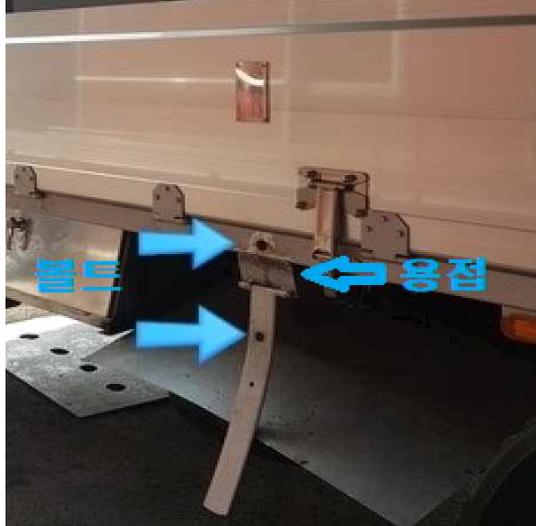
박스형 화물자동차(윙바디 등) 구조
 물품적재장치(차체)에 1개소 이상 견고히 고정 (용접)하여 낙하사고의 위험이 없는 구조로 볼트로 추가 고정한 경우

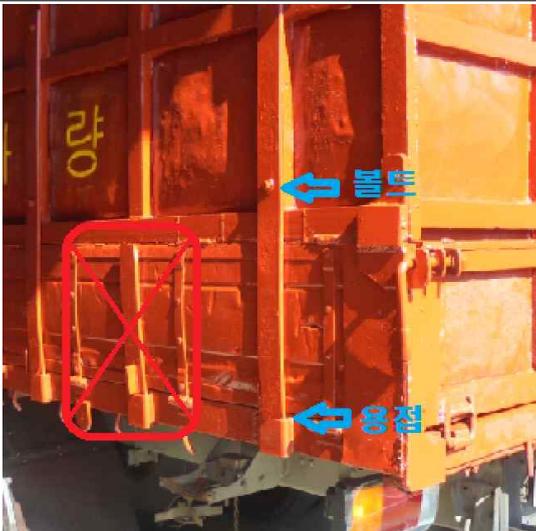
일체형(일명:방통) 화물자동차 구조
 물품적재장치(차체)에 1 개소 이상 견고히 고정 (용접)하여 낙하사고의 위험이 없는 구조로 볼트로 추가 고정한 경우

※적색부분과 같이 탈·부착식은 설치불가
